PROCES – VERBAL
DE
CONSTAT

*L'AN DEUX MILLE DIX-SEPT
ET LE VINGT-ET-UN JUILLET*

Que pour la sauvegarde et la conservation des droits de l'association requérante, il m'est demandé de procéder à un descriptif du chemin des Maures et des Adrets à PEYMEINADE et d'une partie du chemin de la Frayère.

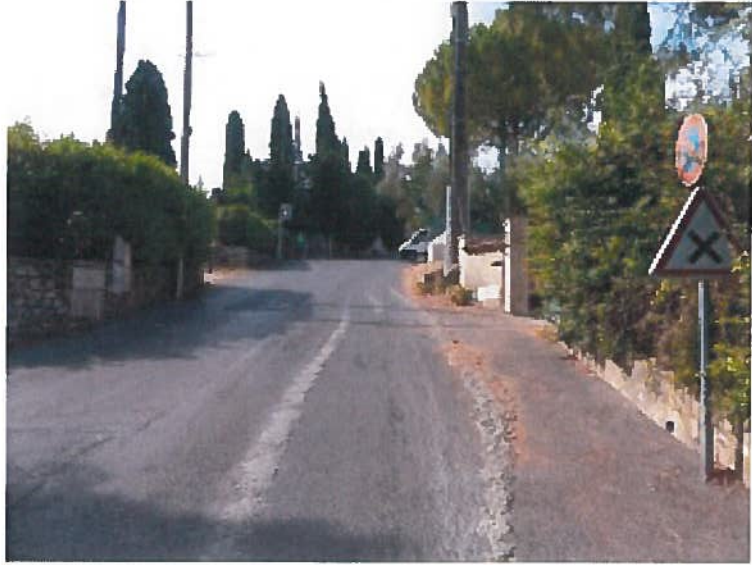
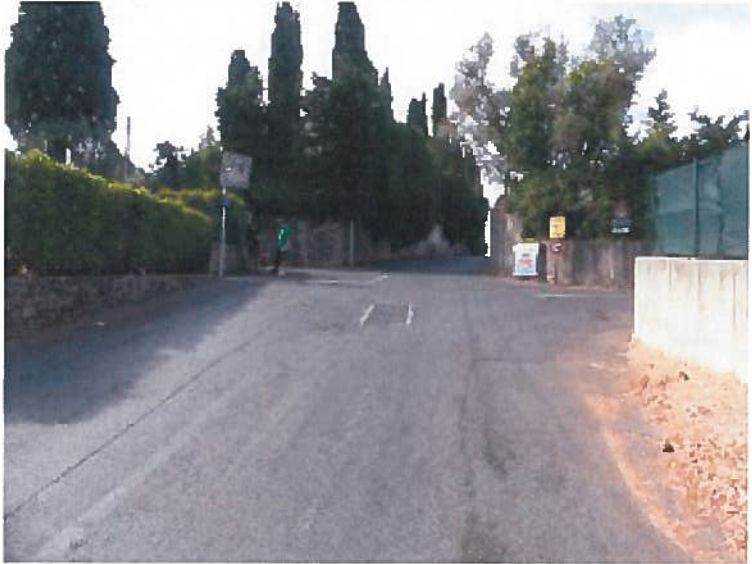
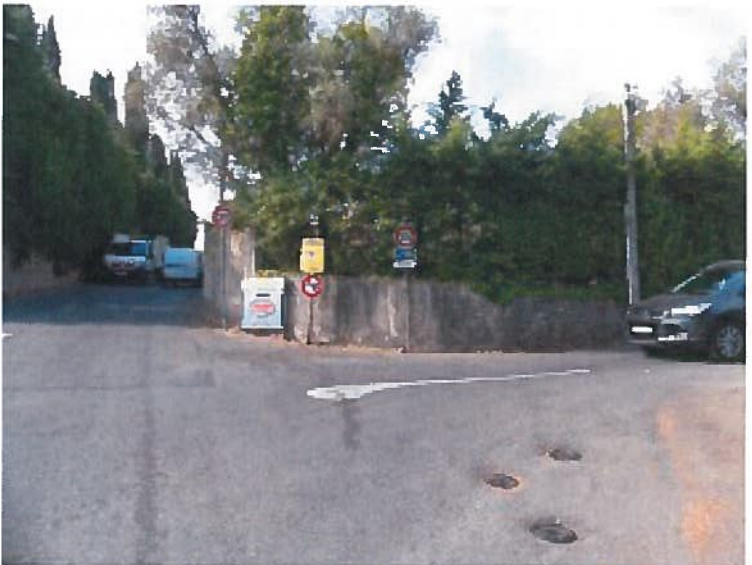
Lors de la réalisation du constat, deux camions sont arrivés et ont été obligés de se déporter. Ils étaient quasiment en partie centrale de la chaussée du fait des tournants et de la déclivité et la voiture arrivant a dû se serrer.

A ce niveau, la chaussée occupe l'intégralité de la surface utilisable. Il n'existe aucun bas-côté, aucun trottoir mais uniquement les murs de clôture.

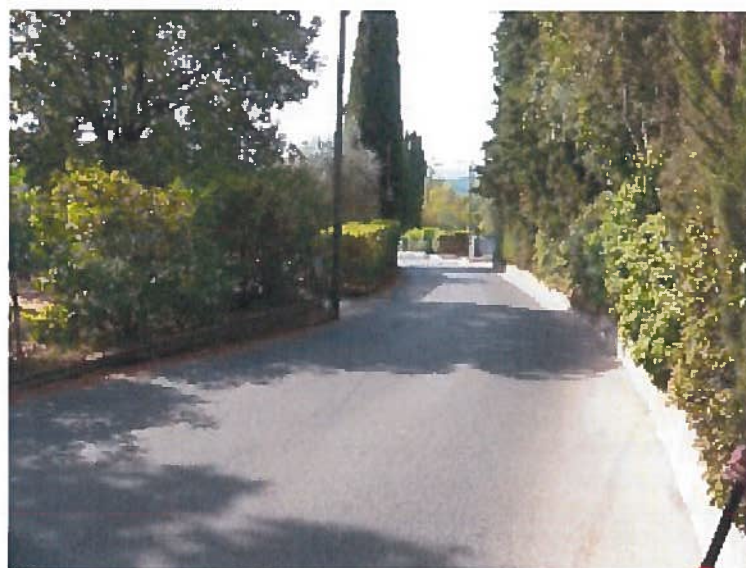
A partir de la propriété numéro 41, la chaussée est toujours recouverte d'un enrobé, sans bas-côté, ni trottoir, bordée simplement des limites de clôture et en légère pente. Suit un enchainement de courbes légères mais rendant la visibilité très difficile.

De plus, des végétaux dépassent à une hauteur d'environ quatre mètres (4 m), correspondant à la hauteur des camions, et débordent sur la route d'environ un mètre (1 m).

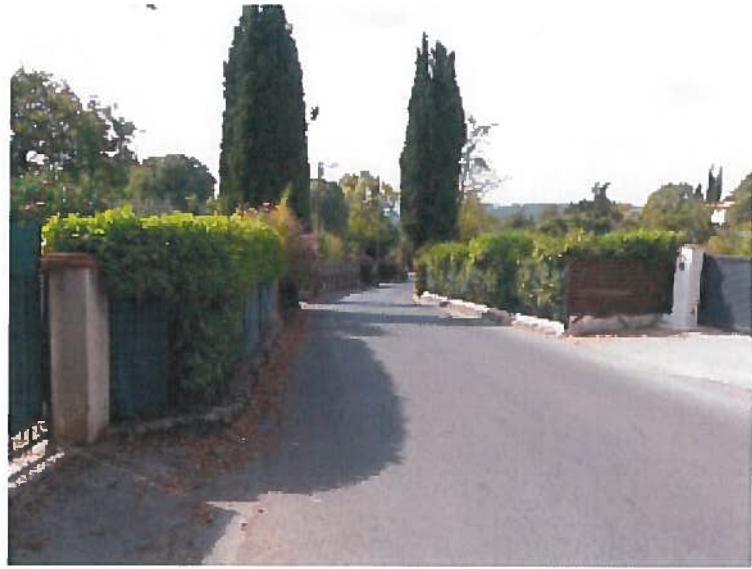
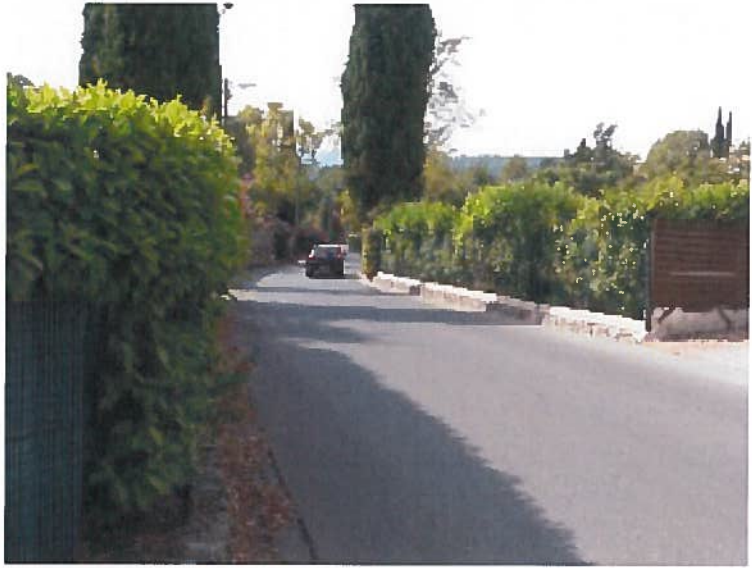
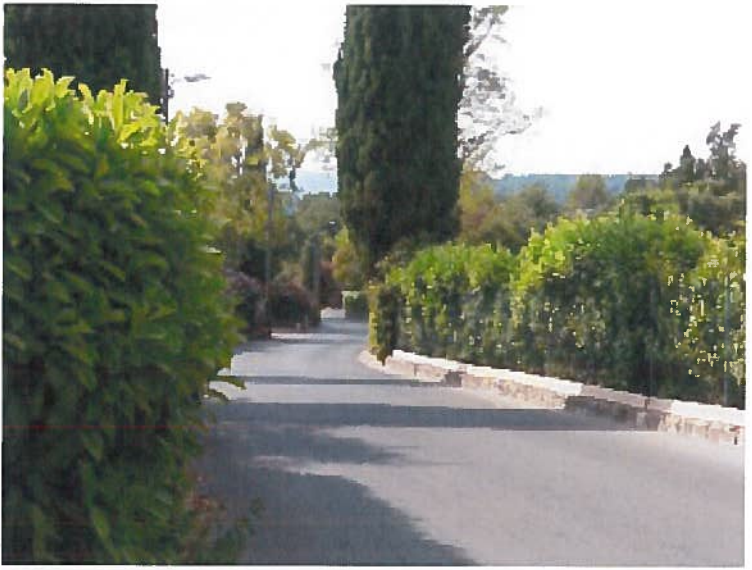
Cette configuration de route sans trottoir, avec une légère pente, des végétaux qui dépassent en partie haute et un enchaînement de courbes et de contrecourbes d'un rayon différent, rendant une visibilité difficile, se répète jusqu'au environ du numéro 65.

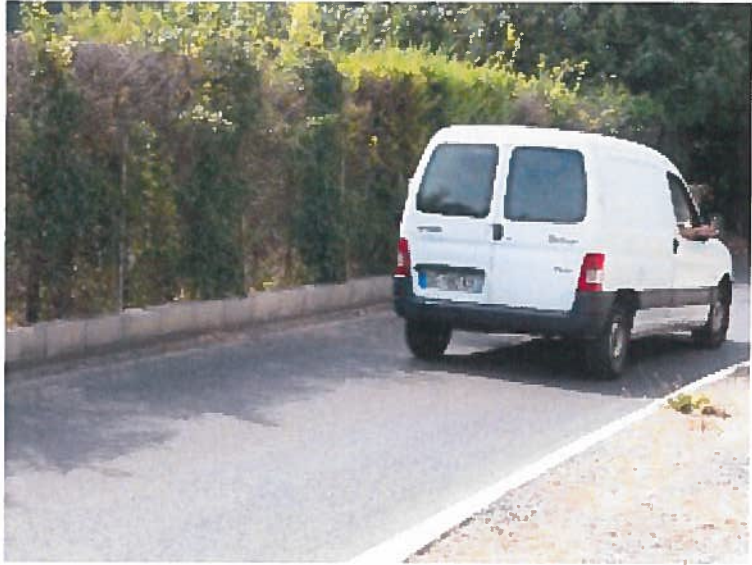
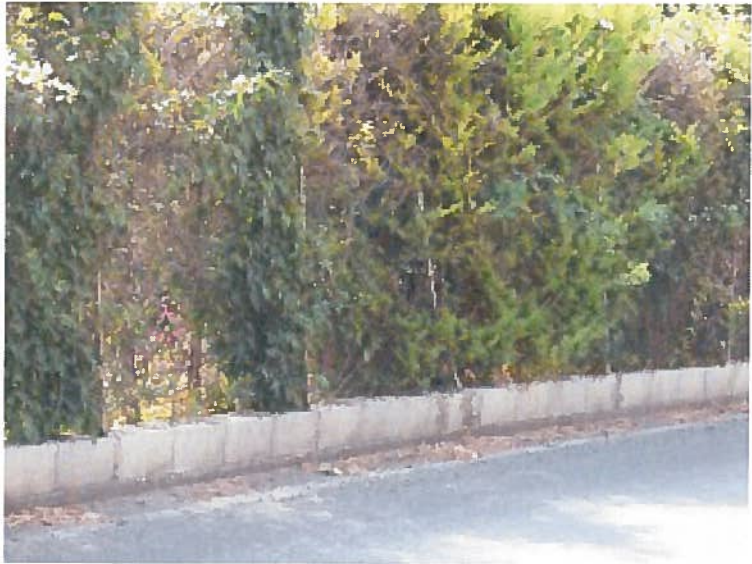
Au niveau du numéro 63, dans une courbe, une chicane a été installée donnant la priorité à la partie montante. La largeur à ce niveau est réduite à environ quatre mètres (4 m). A la sortie, se trouve une légère courbe à droite, rendant la visibilité très difficile pour les camions qui se déportent. Il est à noter que côté gauche, il existe un choc sur la clôture avec les piquets en fer qui sont tordus.

Nous trouvons ensuite un nouveau rétrécissement avec priorité à la partie descendante et les véhicules montants ont une visibilité réduite dans la mesure où il existe une pente et un tournant. La chicane se trouve en point haut rendant la visibilité difficile.

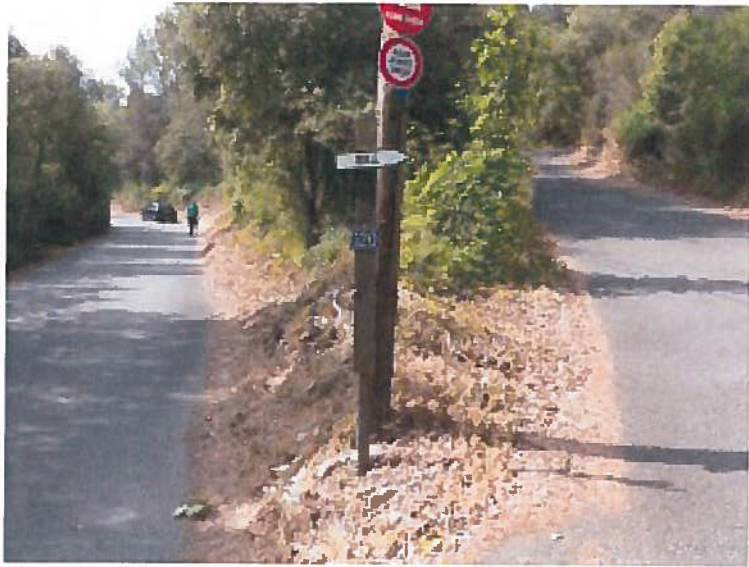
Après cet élargissement, nous arrivons sur un point particulièrement dangereux avec une largeur de route qui diminue jusqu'à environ trois mètres quatre-vingts (3,80 m), sans bas-côté. La pente commence à s'intensifier et des virages tant à droite qu'à gauche deviennent de plus en plus serrés.

Sur la gauche en descendant, la clôture grillagée comporte de nombreux chocs sur toute sa longueur. Sur le côté droit, les pierres et la colline rendent impossible un élargissement possible sur les bas-côtés.

Dans cette partie assez pentue, il est impossible pour deux camions de se croiser. Cette portion très étroite se poursuit sur cent cinquante à deux cents mètres (150 à 200 m). La largeur de cette partie est au maximum de trois mètres quatre-vingt-dix (3,90 m) avec les rochers d'un côté et la clôture de l'autre.

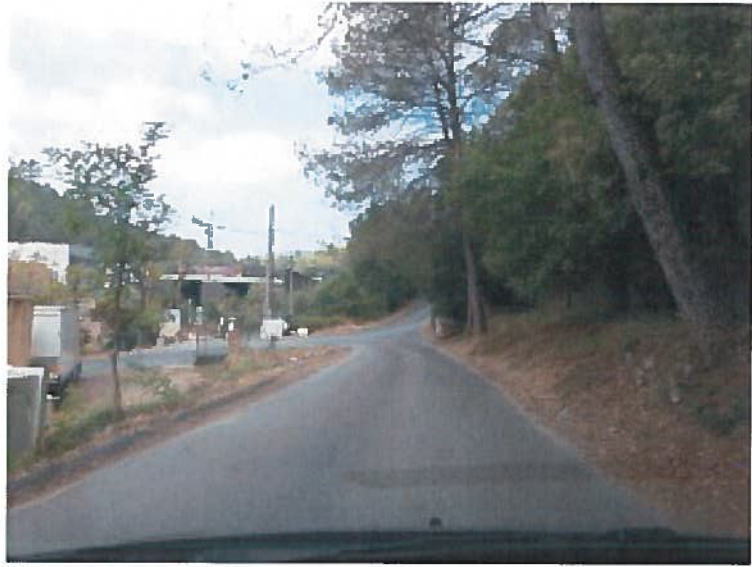
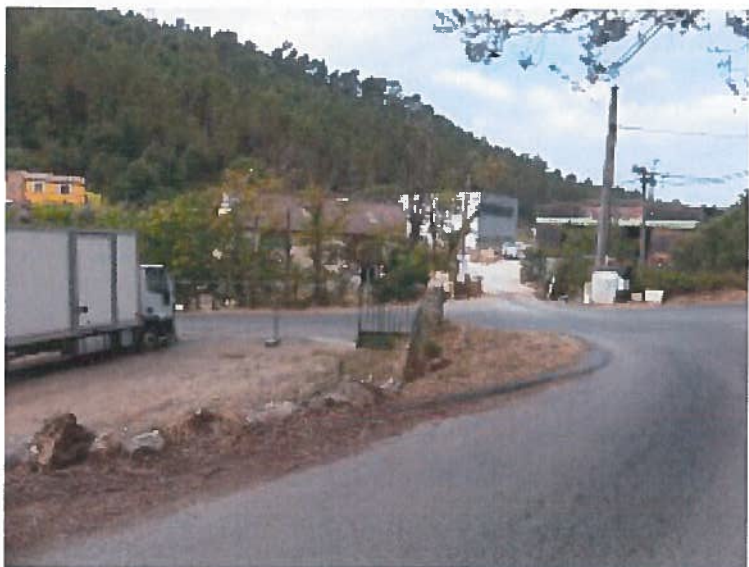
Au niveau du carrefour avec La Frayère, nous arrivons avec un tournant prononcé sur la gauche où en face, la route est pentue et étroite. Il se trouve l'indication « Chemin de la Frayère » avec une limitation à six tonnes. Cette partie étroite et pentue s'étend sur environ deux cent cinquante mètres (250 m) avec une pente entre six et dix pour cent (entre 6 et 10 %).

Il est précisé qu'en arrivant en partie basse, il existe soit un tournant prononcé sur la gauche, soit le chemin de la Frayère sur la droite qui est pentu et qui, à quelques centaines de mètres de là, se réduit à une largeur d'environ trois mètres (3 m).

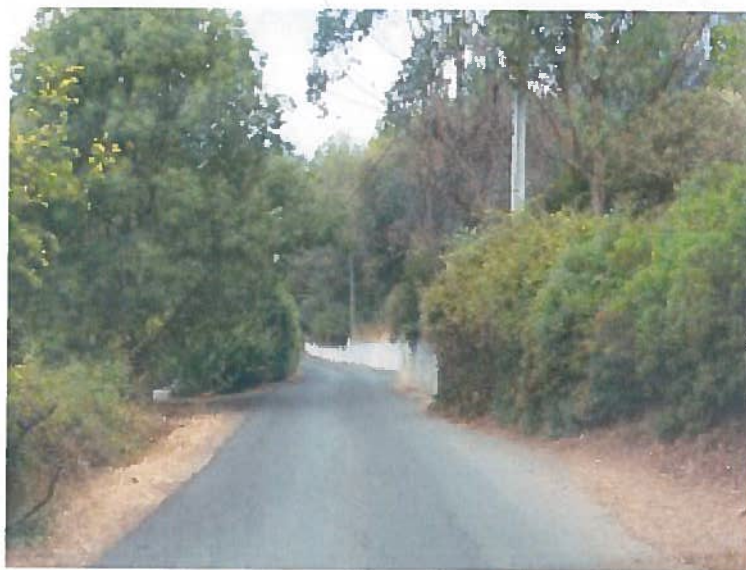
Le chemin de la Frayère présente la même configuration : une pente importante, des tournants successifs tant à droite qu'à gauche, une largeur qui varie, aucun trottoir, aucun bas-côté, aucun feu et aucune signalétique particulière.
