PROCES – VERBAL
DE
CONSTAT

*L'AN DEUX MILLE DIX-SEPT
ET LE VINGT-ET-UN JUILLET*

Que pour la sauvegarde et la conservation des droits de l'association requérante, il m'est demandé de procéder à un descriptif du chemin des Maures et des Adrets à PEYMEINADE et d'une partie du chemin de la Frayère.

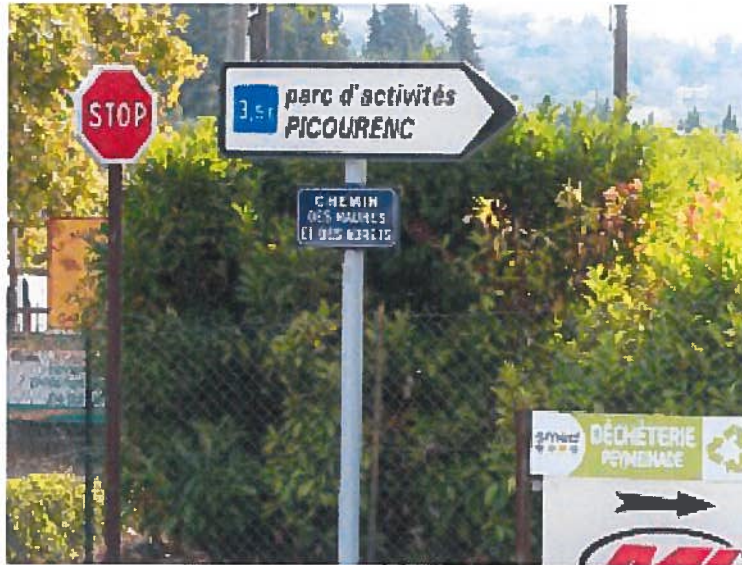
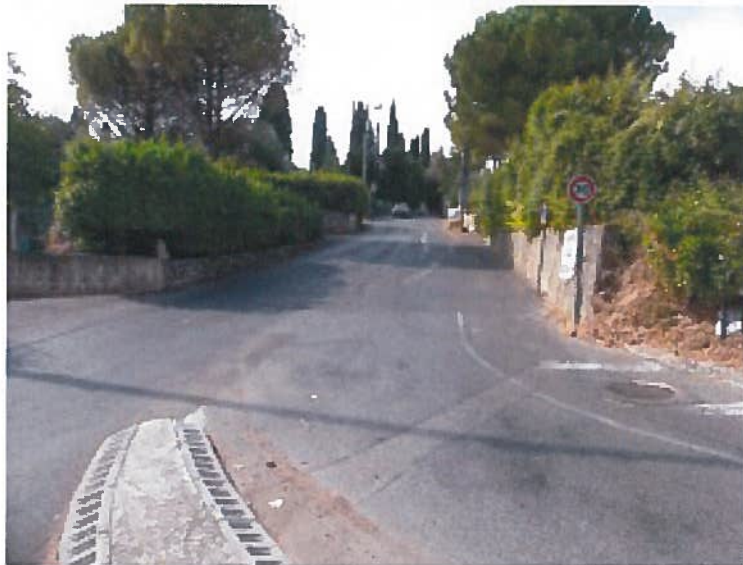
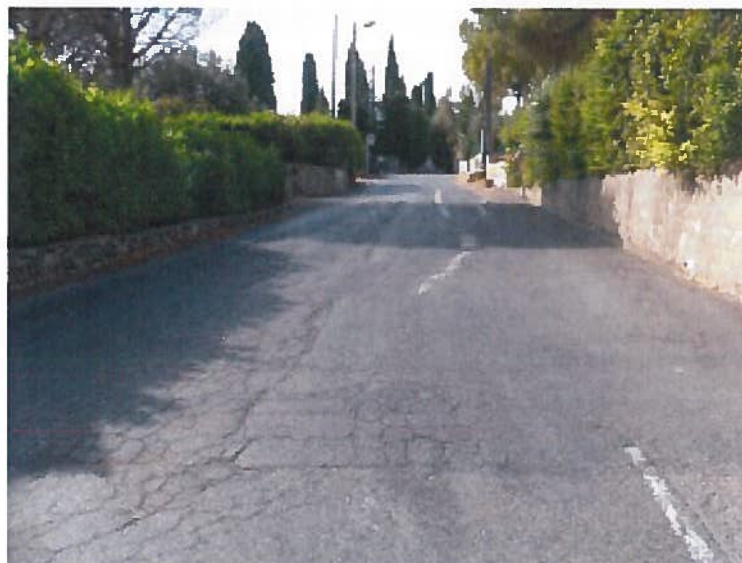
Lors de la réalisation du constat, deux camions sont arrivés et ont été obligés de se déporter. Ils étaient quasiment en partie centrale de la chaussée du fait des tournants et de la déclivité et la voiture arrivant a dû se serrer.

A ce niveau, la chaussée occupe l'intégralité de la surface utilisable. Il n'existe aucun bas-côté, aucun trottoir mais uniquement les murs de clôture.

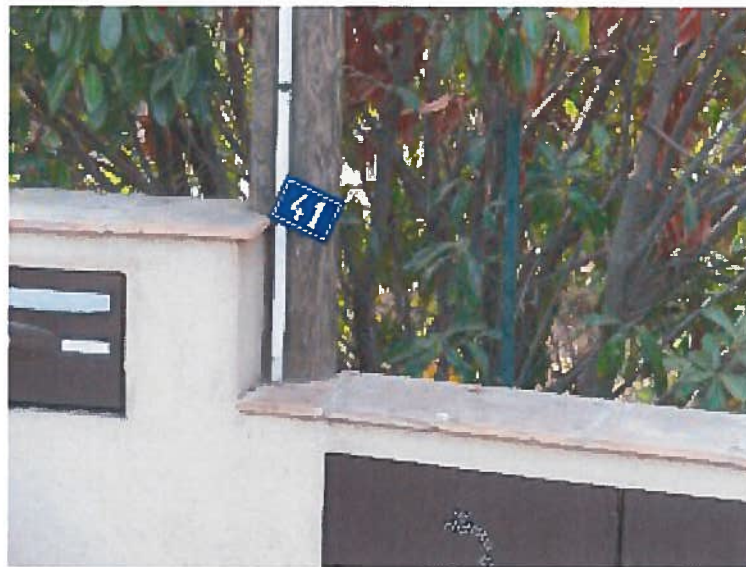
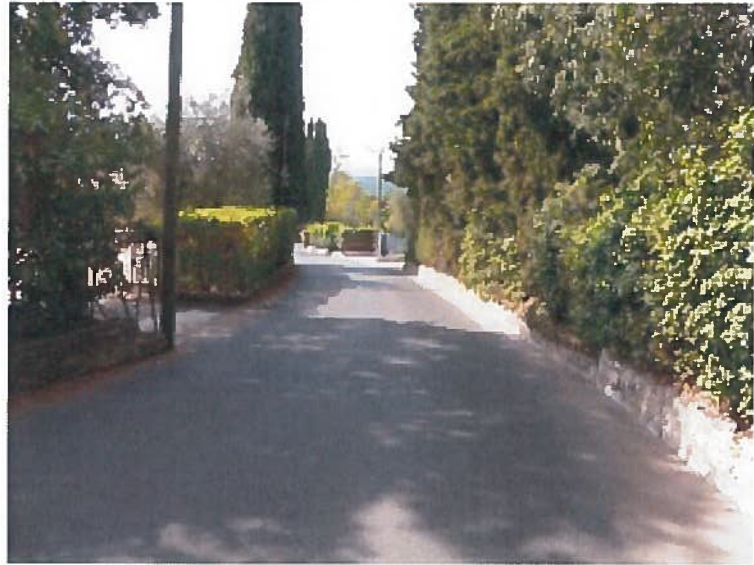
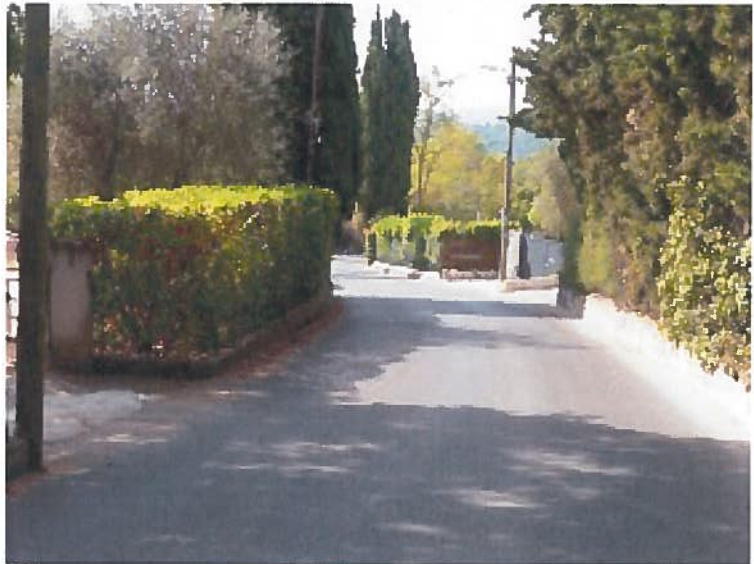
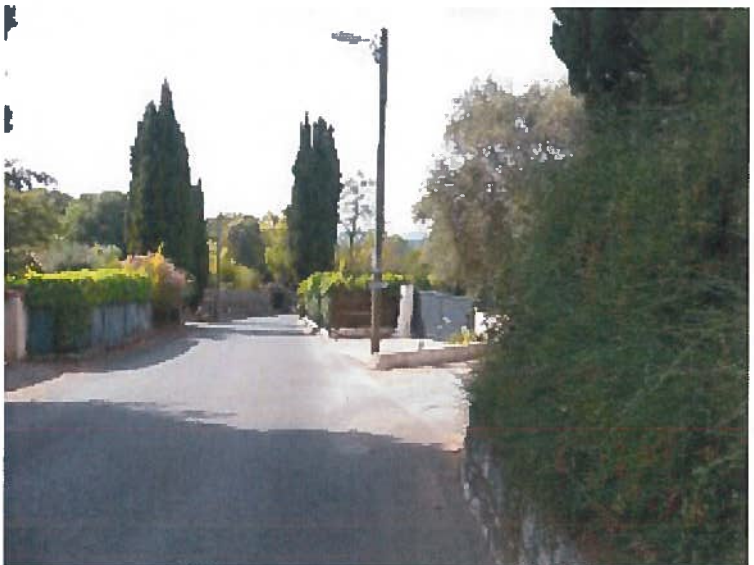
A partir de la propriété numéro 41, la chaussée est toujours recouverte d'un enrobé, sans bas-côté, ni trottoir, bordée simplement des limites de clôture et en légère pente. Suit un enchainement de courbes légères mais rendant la visibilité très difficile.

De plus, des végétaux dépassent à une hauteur d'environ quatre mètres (4 m), correspondant à la hauteur des camions, et débordent sur la route d'environ un mètre (1 m).

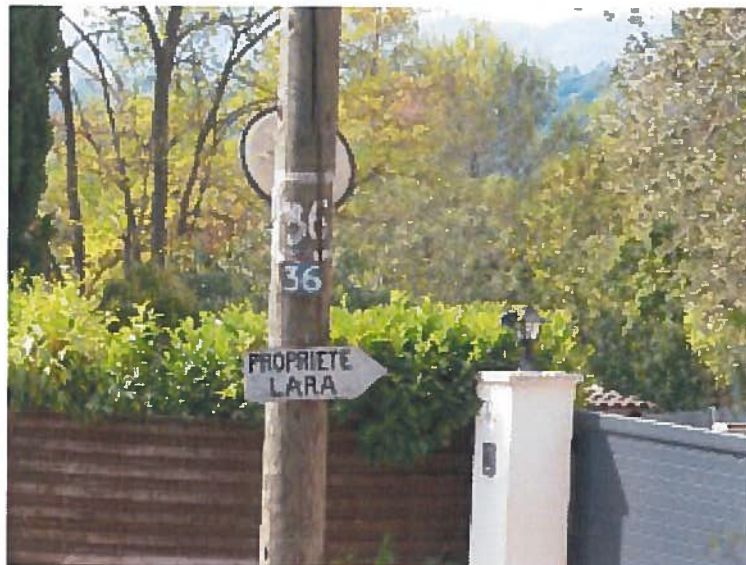
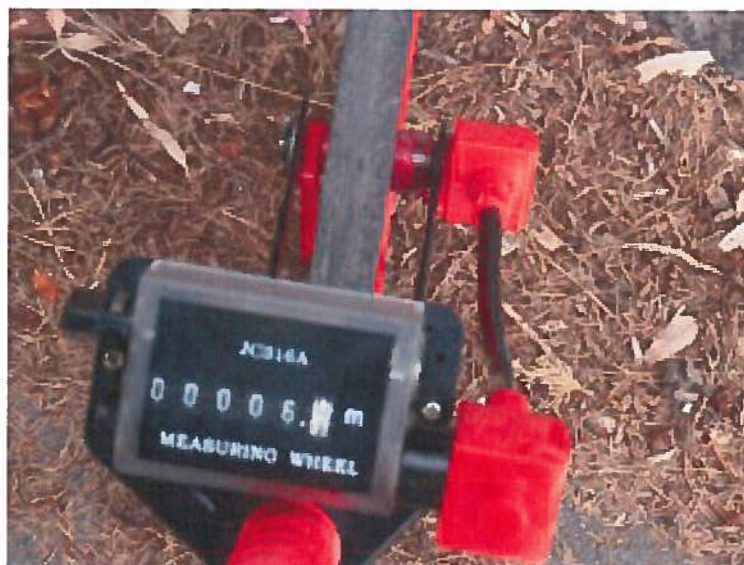
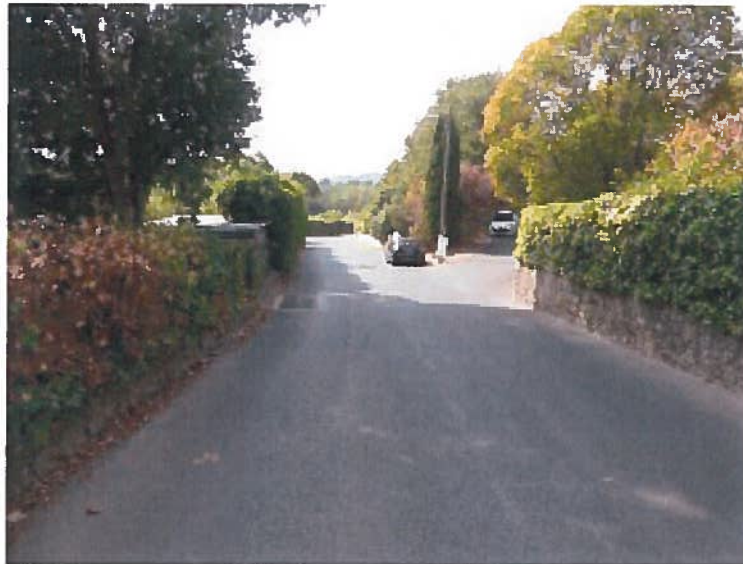
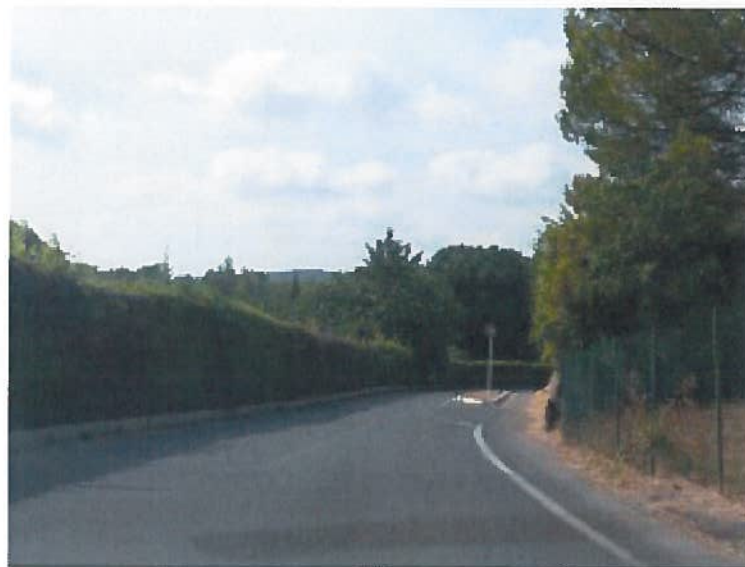
Au niveau de l'accès à la propriété numéro 36, la largeur du chemin est d'environ six mètres (6 m).

Cette configuration de route sans trottoir, avec une légère pente, des végétaux qui dépassent en partie haute et un enchaînement de courbes et de contrecourbes d'un rayon différent, rendant une visibilité difficile, se répète jusqu'au environ du numéro 65.

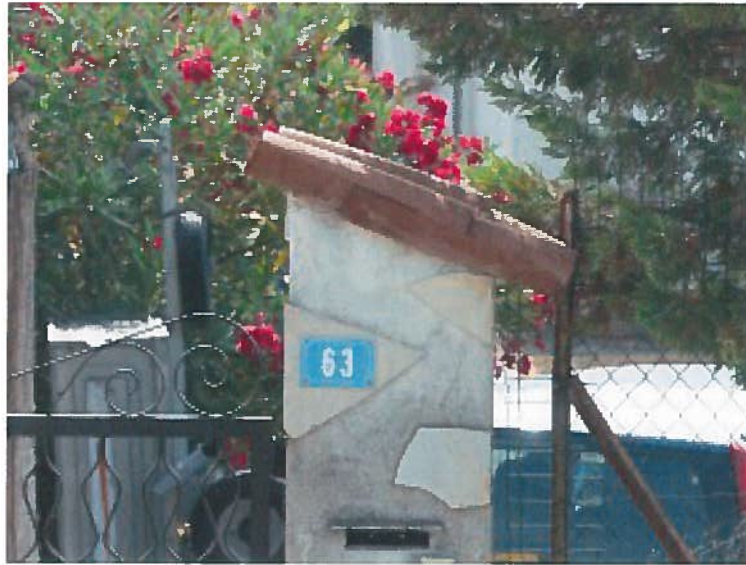
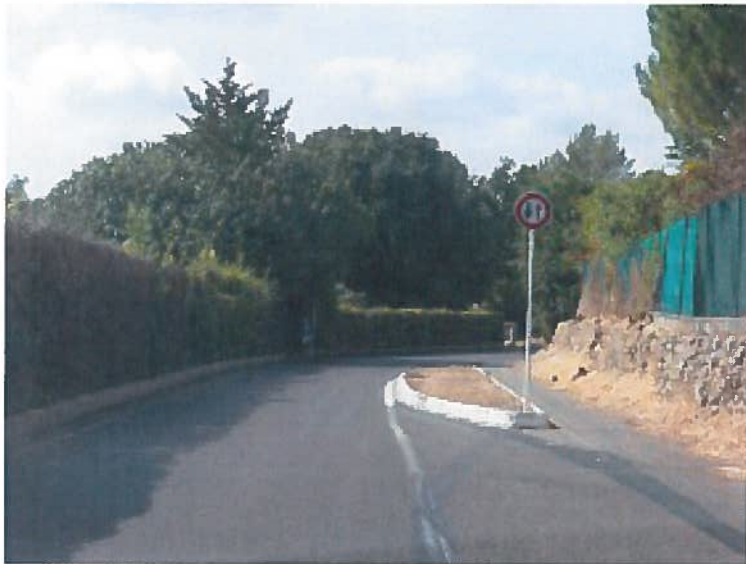
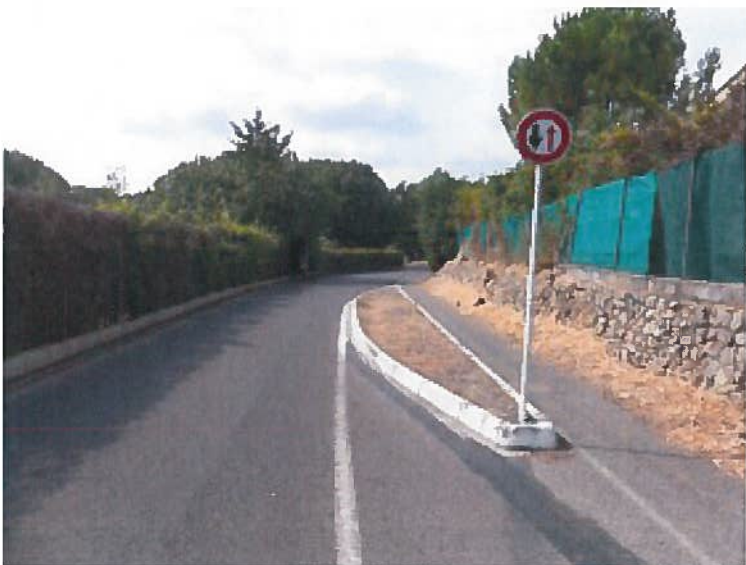
Au niveau du numéro 63, dans une courbe, une chicane a été installée donnant la priorité à la partie montante. La largeur à ce niveau est réduite à environ quatre mètres (4 m). A la sortie, se trouve une légère courbe à droite, rendant la visibilité très difficile pour les camions qui se déportent. Il est à noter que côté gauche, il existe un choc sur la clôture avec les piquets en fer qui sont tordus.

A la sortie de ce rétrécisseur, existe un enchaînement de plusieurs courbes. La largeur à ce niveau ne présente pas de difficultés mais, tant à droite qu'à gauche, se trouvent des sorties des propriétés riveraines.

Nous trouvons ensuite un nouveau rétrécissement avec priorité à la partie descendante et les véhicules montants ont une visibilité réduite dans la mesure où il existe une pente et un tournant. La chicane se trouve en point haut rendant la visibilité difficile.

La route ensuite est en légère déclivité avec des tournants qui s'enchaînent. La largeur de route est raisonnable, sans trottoir, ni bas-côté et ce jusqu'au niveau de la voie menant aux propriétés numéros 120.

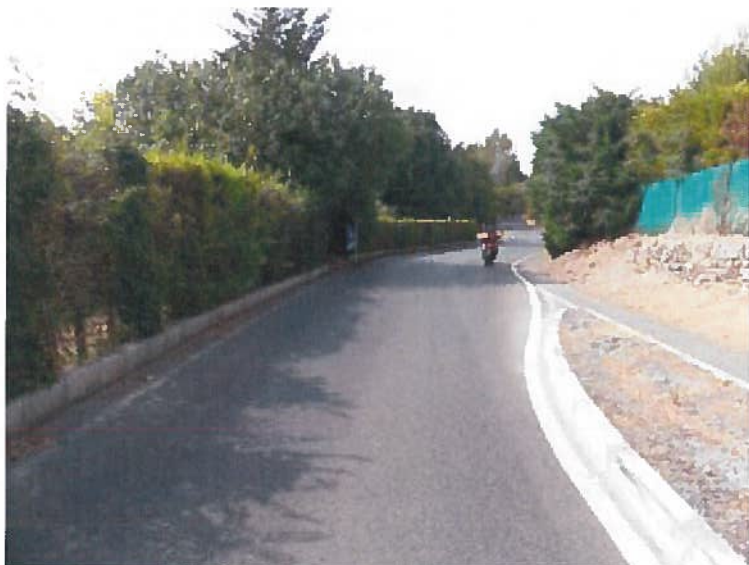
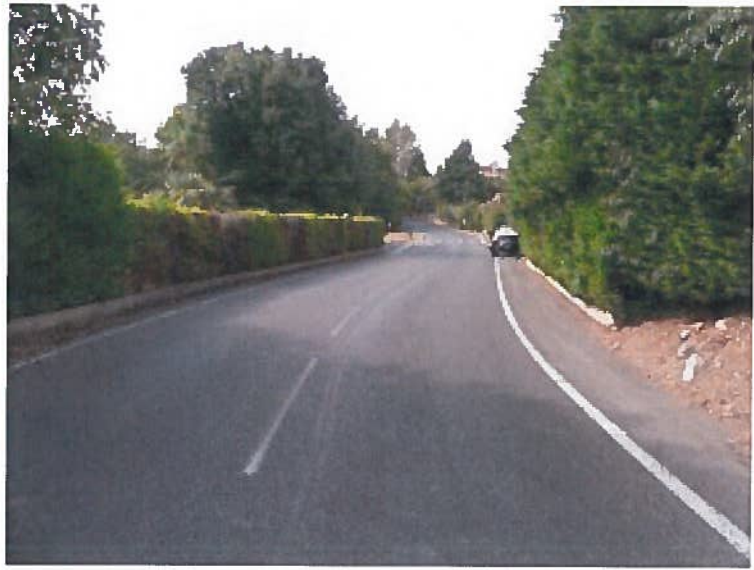
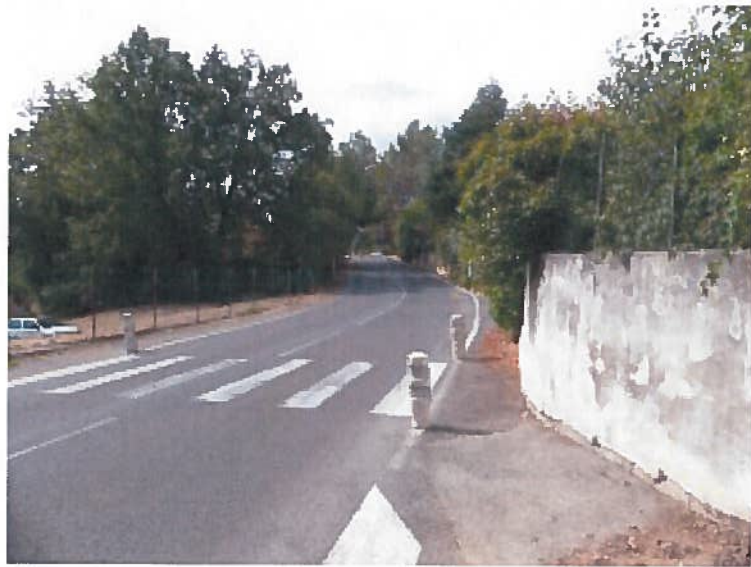
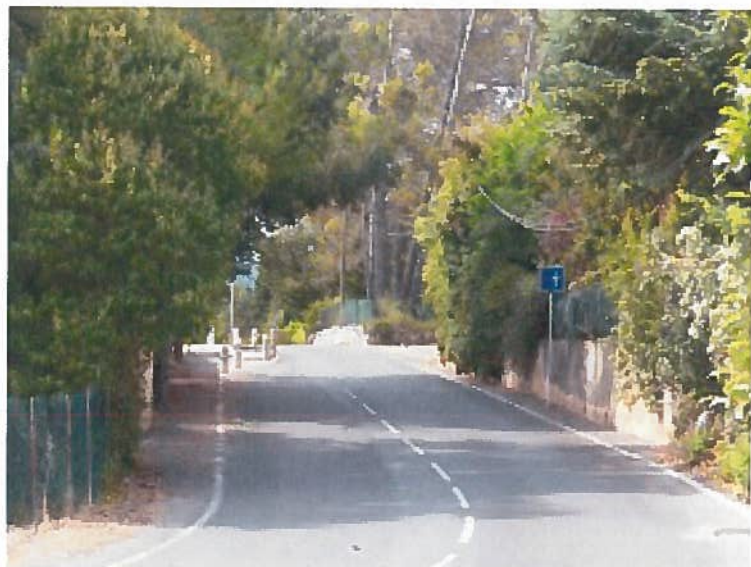
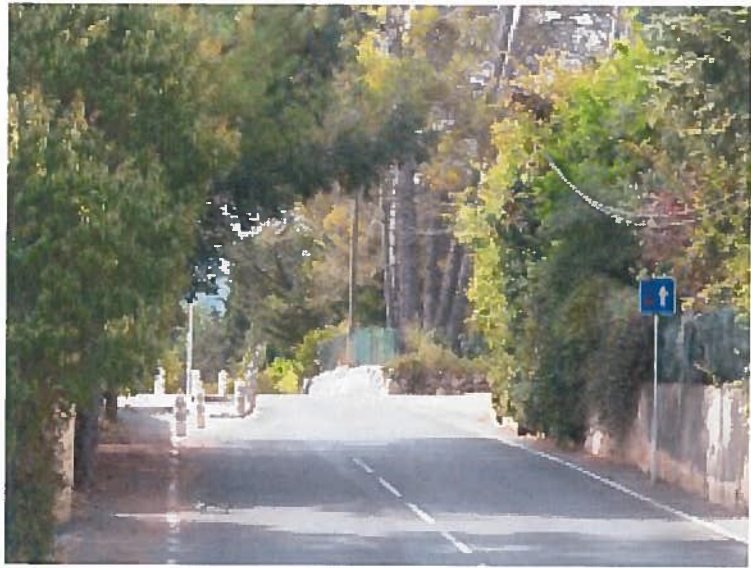
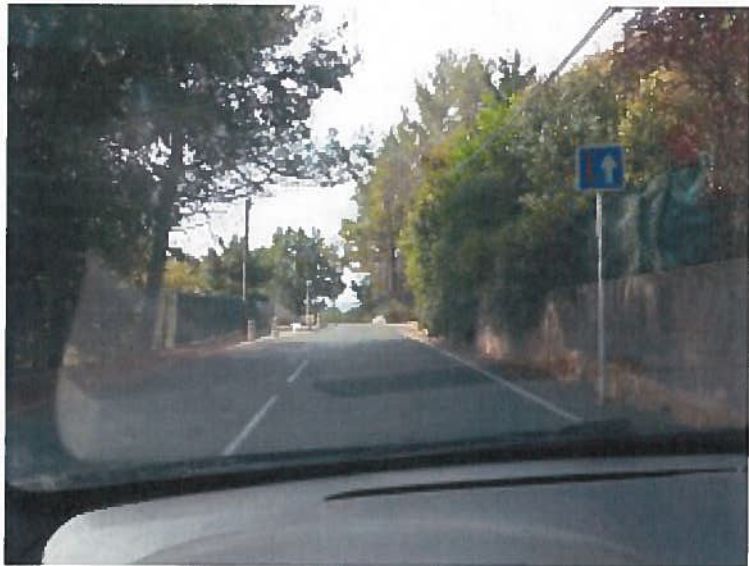
Après l'accès aux propriétés numéros 120, le chemin se rétrécit, passe à quatre mètres vingt (4,20 m) de largeur, étant précisé que côté droit, il est bordé par le talus de la colline et côté gauche, par un ravin qui débute à moins d'un mètre (1 m) de l'enrobé du chemin et qui se termine en talus deux à trois mètres (2 à 3 m) plus bas.

Après un léger élargissement dans le premier tournant, se succèdent des courbes légères, sans bas-côté, ni trottoir.

Avant un léger élargissement, la largeur de la route est de quatre mètres dix (4,10 m) avec ensuite un tournant prononcé sur la droite.

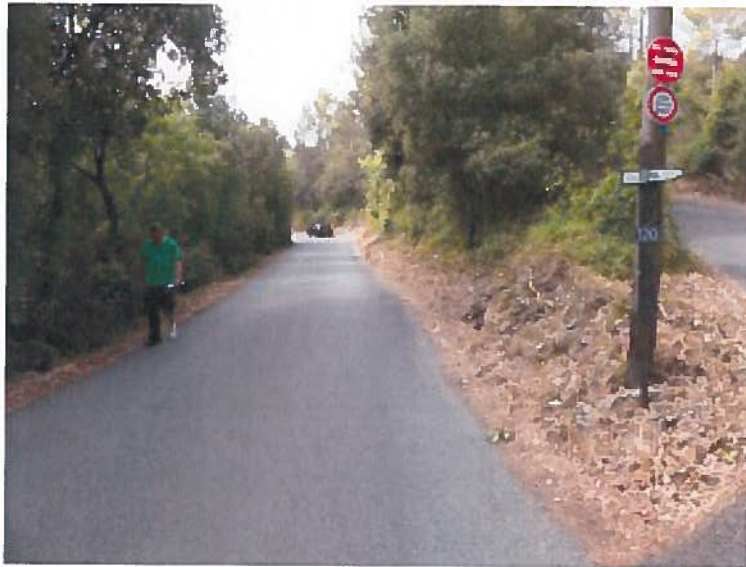
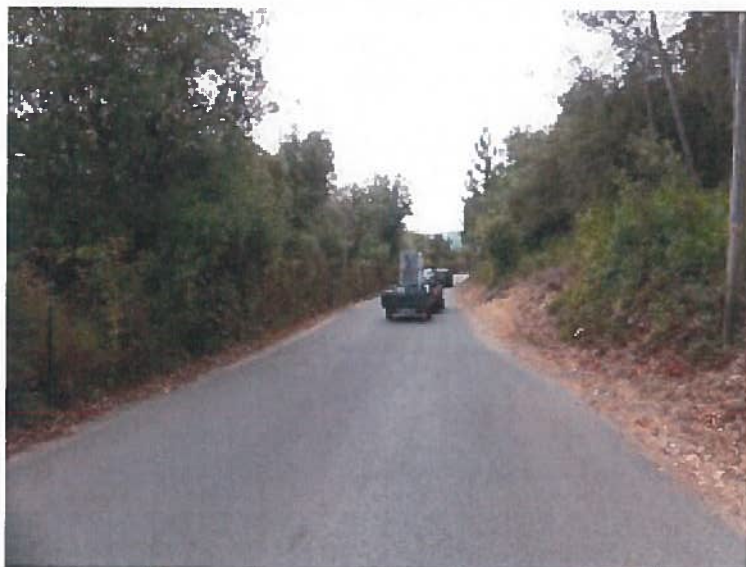
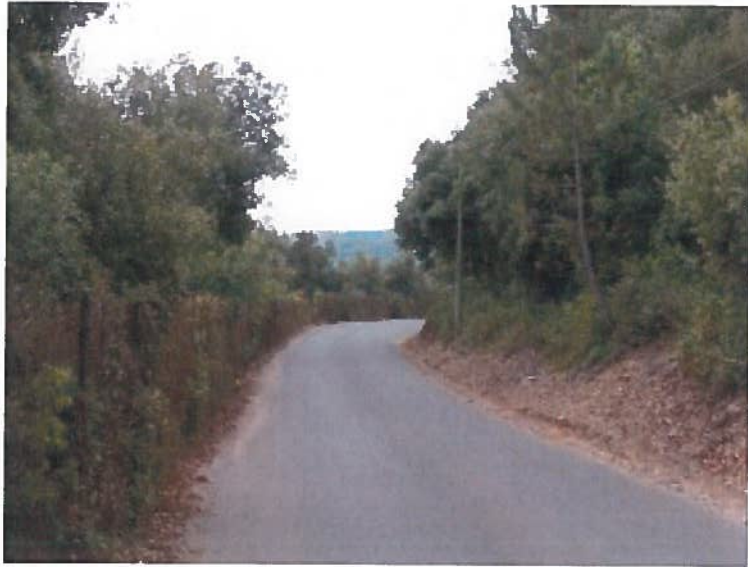
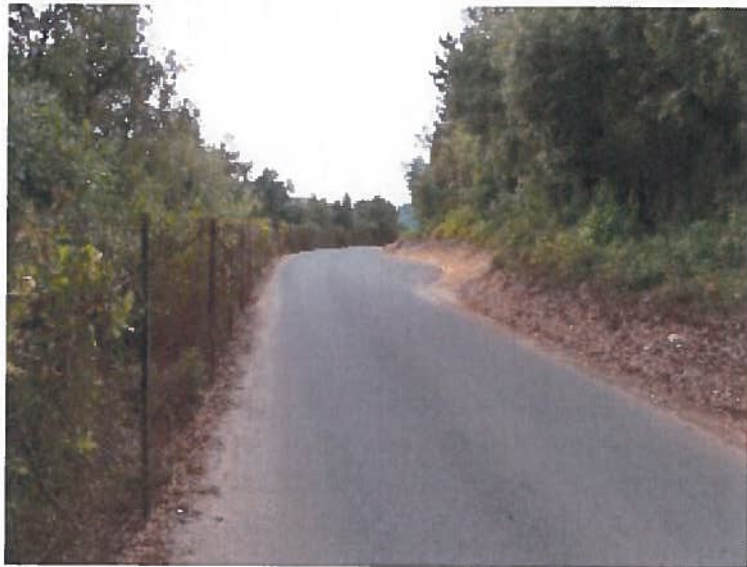
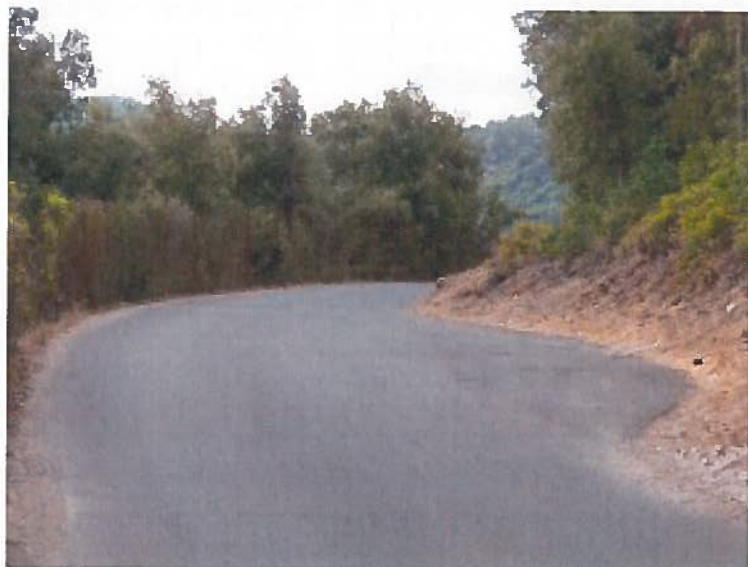
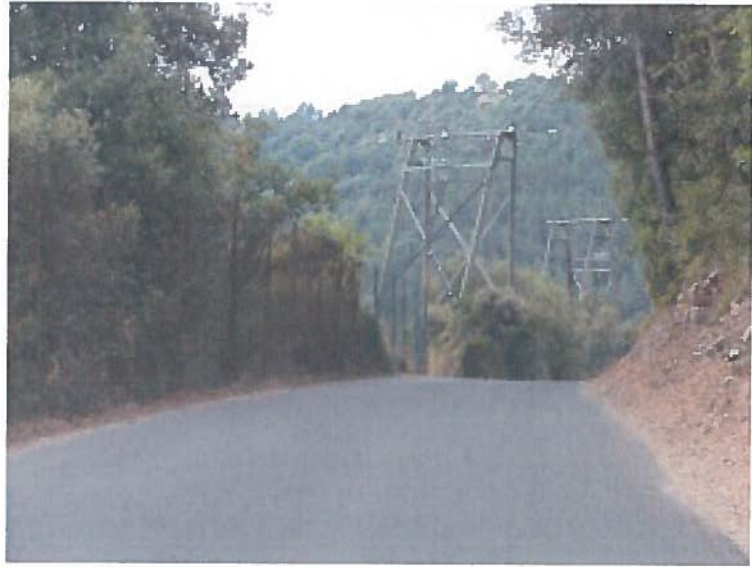
Après cet élargissement, nous arrivons sur un point particulièrement dangereux avec une largeur de route qui diminue jusqu'à environ trois mètres quatre-vingts (3,80 m), sans bas-côté. La pente commence à s'intensifier et des virages tant à droite qu'à gauche deviennent de plus en plus serrés.

Sur la gauche en descendant, la clôture grillagée comporte de nombreux chocs sur toute sa longueur. Sur le côté droit, les pierres et la colline rendent impossible un élargissement possible sur les bas-côtés.

Dans cette partie assez pentue, il est impossible pour deux camions de se croiser. Cette portion très étroite se poursuit sur cent cinquante à deux cents mètres (150 à 200 m). La largeur de cette partie est au maximum de trois mètres quatre-vingt-dix (3,90 m) avec les rochers d'un côté et la clôture de l'autre.

Lors de mon constat un camion et un véhicule sont descendus et une voiture qui voulait monter a été dans l'obligation de faire une marche arrière pour que les autres véhicules puissent passer.

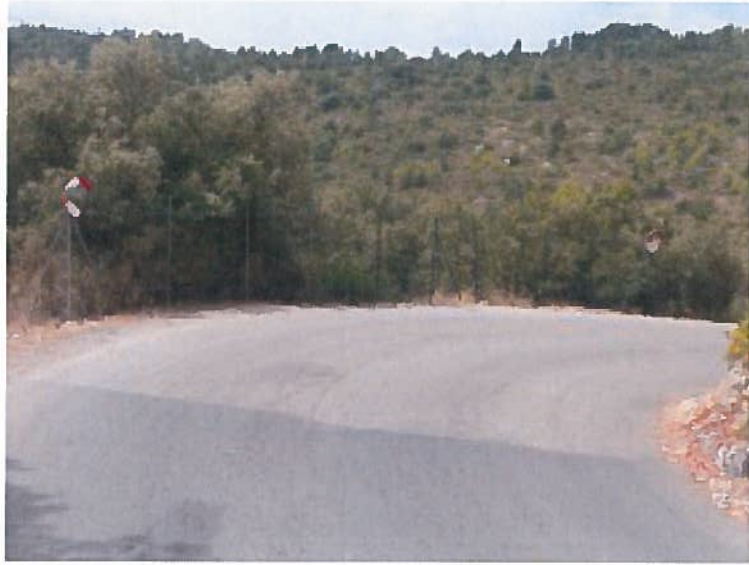
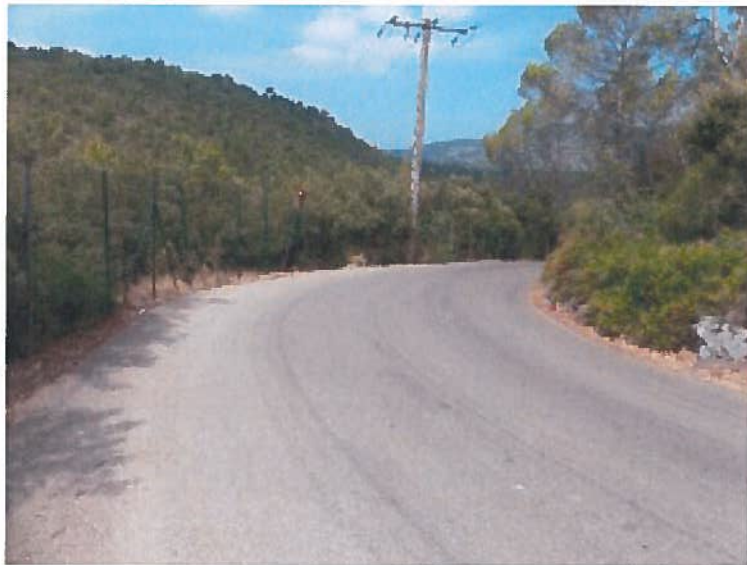
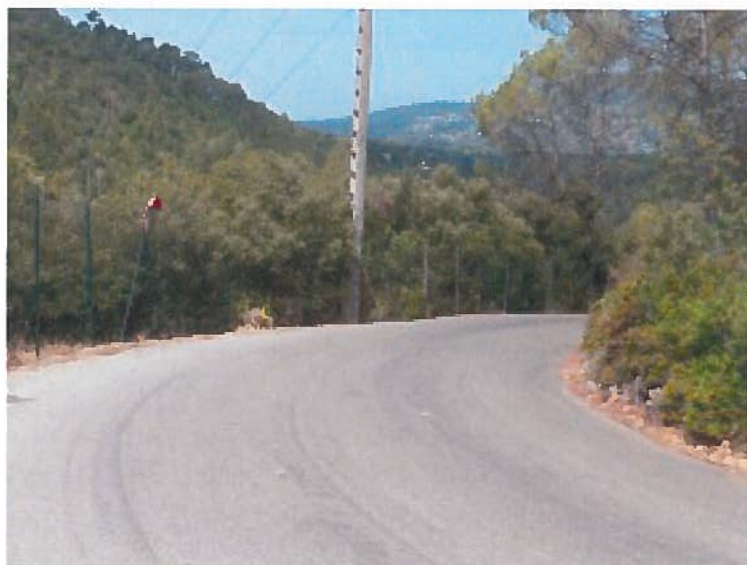
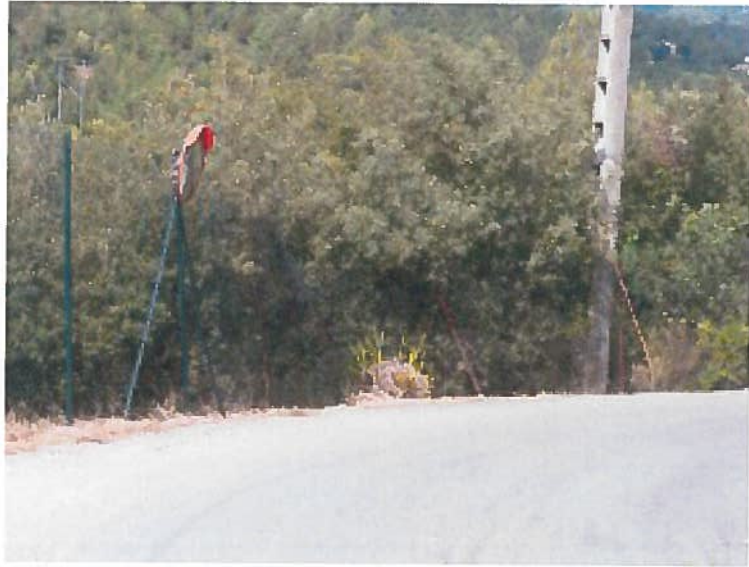
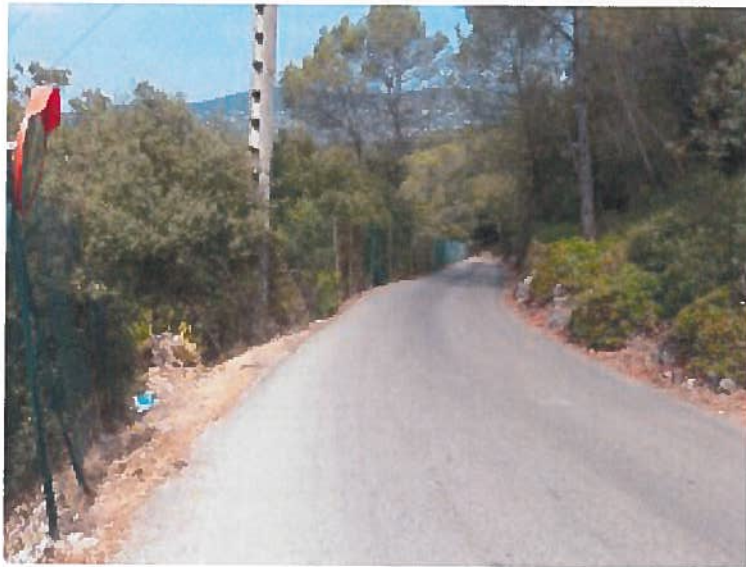
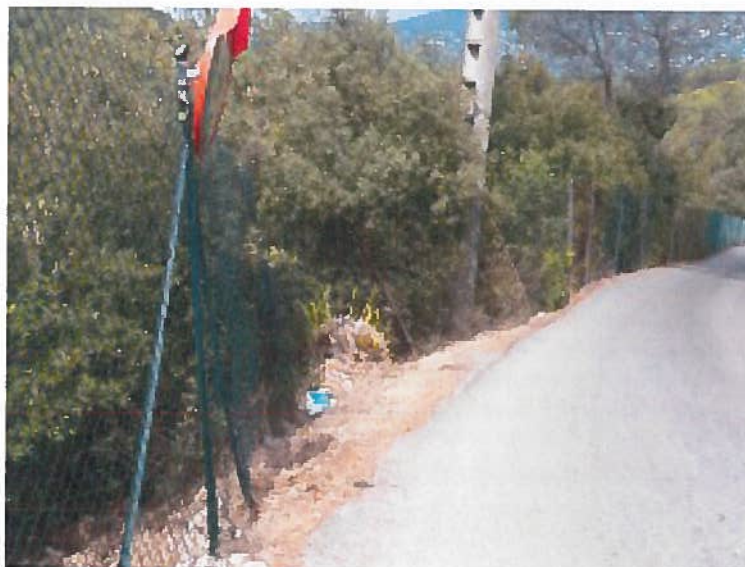
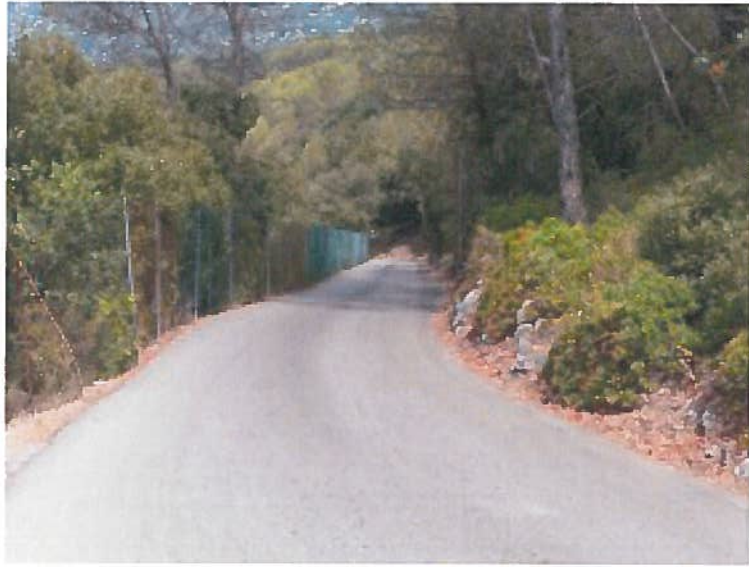
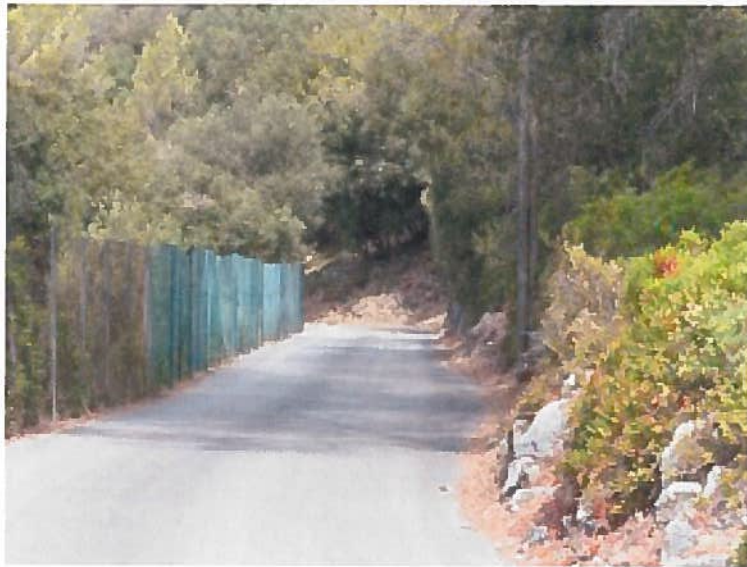
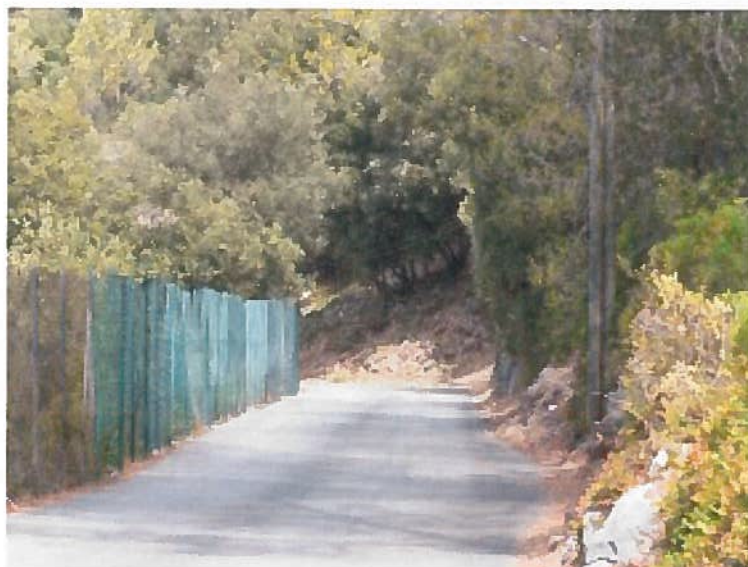
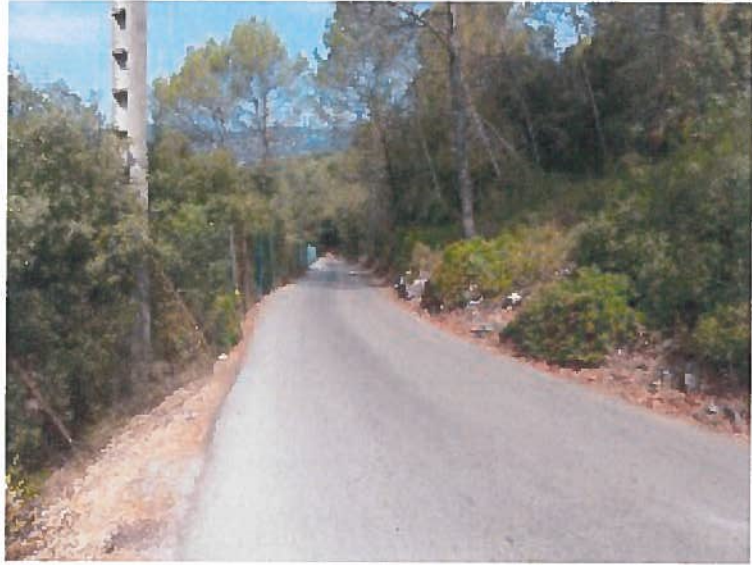
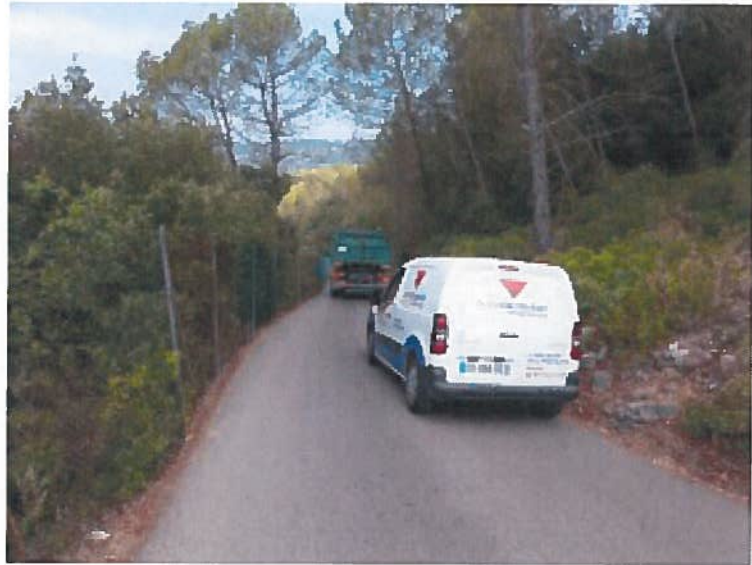
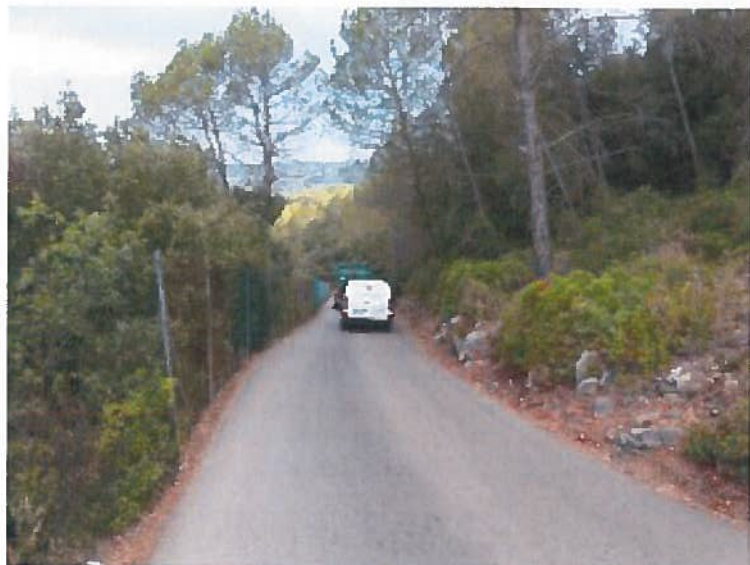
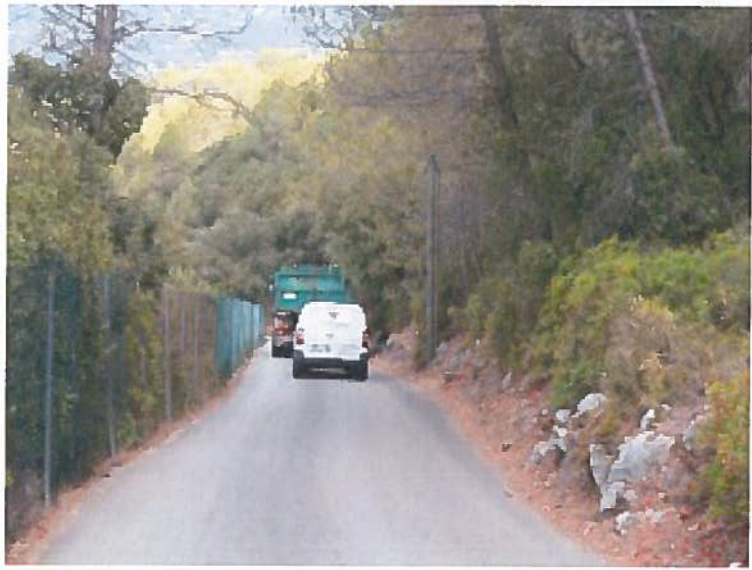
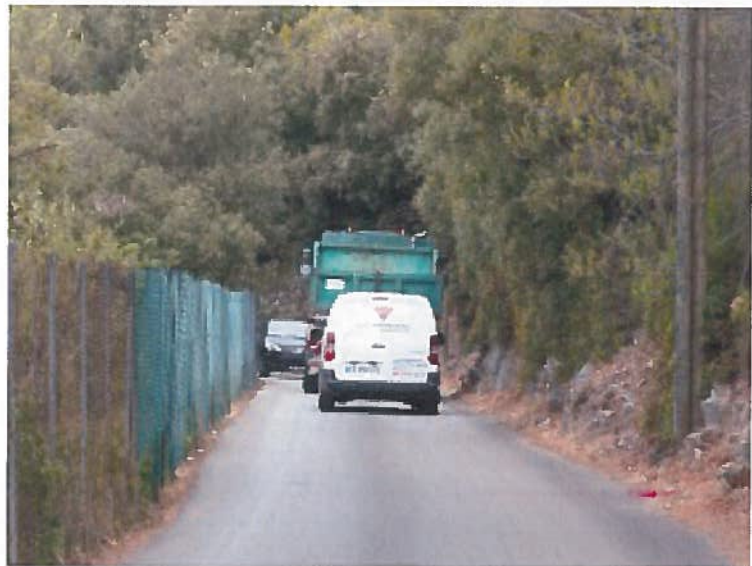
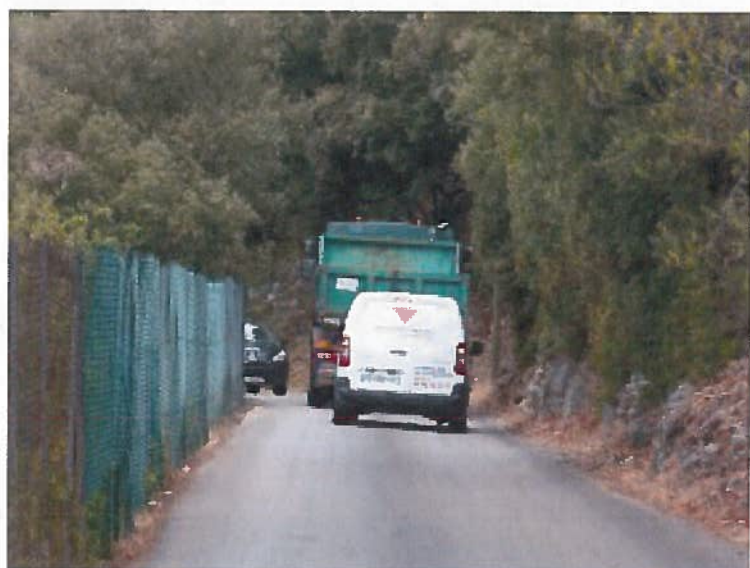
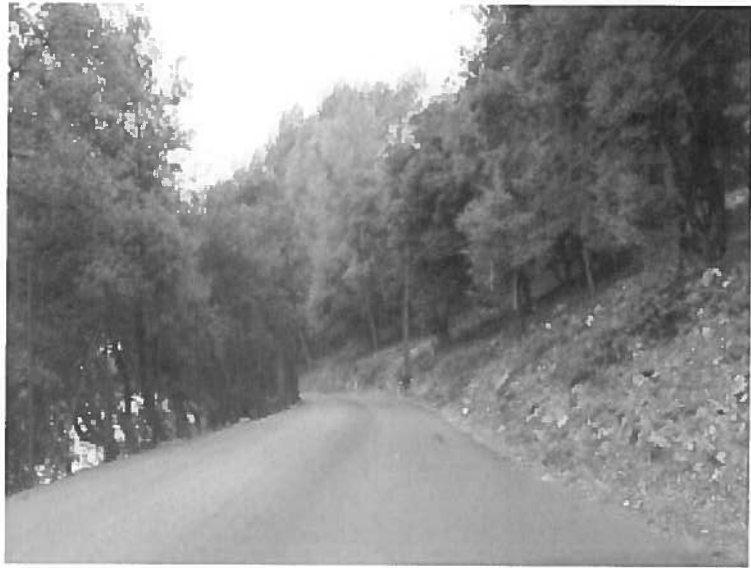
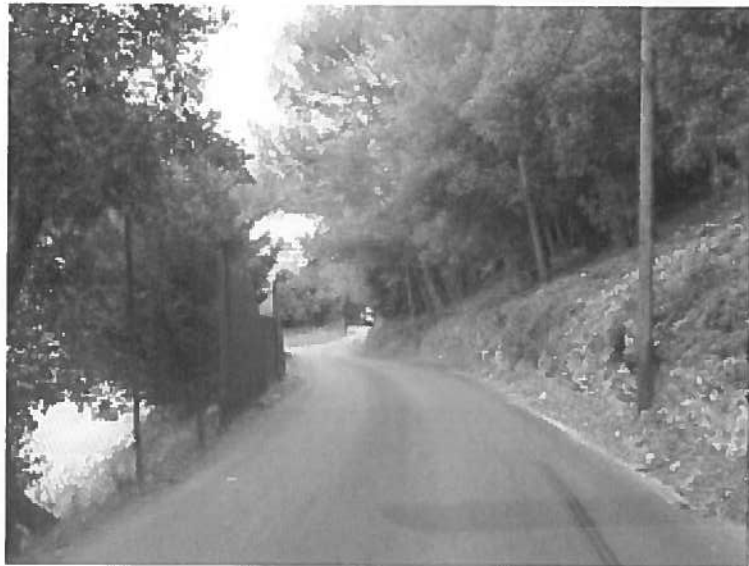
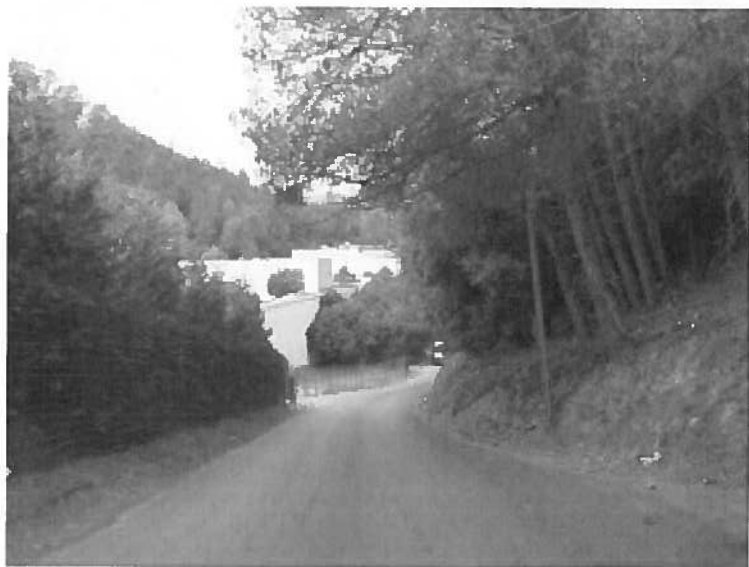
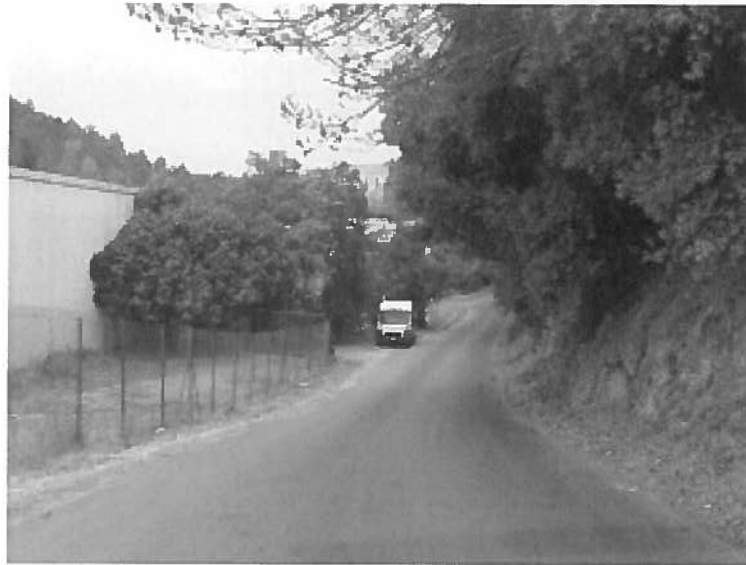
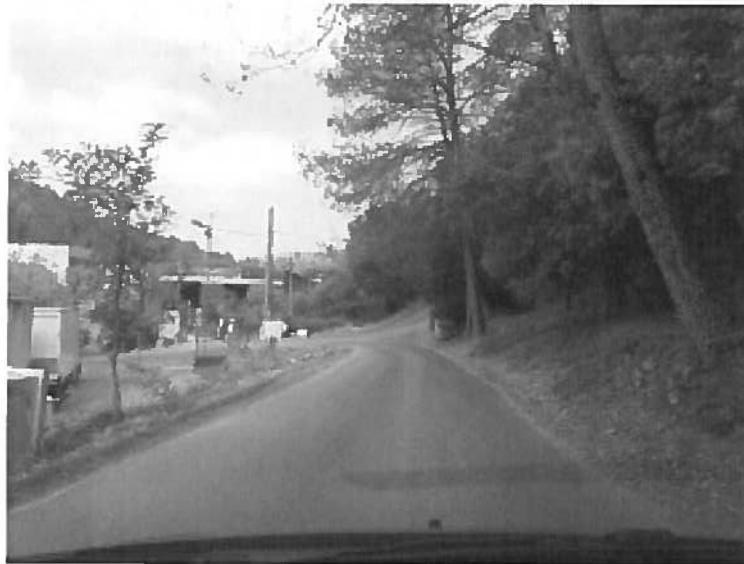
Au niveau du carrefour avec La Frayère, nous arrivons avec un tournant prononcé sur la gauche où en face, la route est pentue et étroite. Il se trouve l'indication « Chemin de la Frayère » avec une limitation à six tonnes. Cette partie étroite et pentue s'étend sur environ deux cent cinquante mètres (250 m) avec une pente entre six et dix pour cent (entre 6 et 10 %).

Il est précisé qu'en arrivant en partie basse, il existe soit un tournant prononcé sur la gauche, soit le chemin de la Frayère sur la droite qui est pentu et qui, à quelques centaines de mètres de là, se réduit à une largeur d'environ trois mètres (3 m).

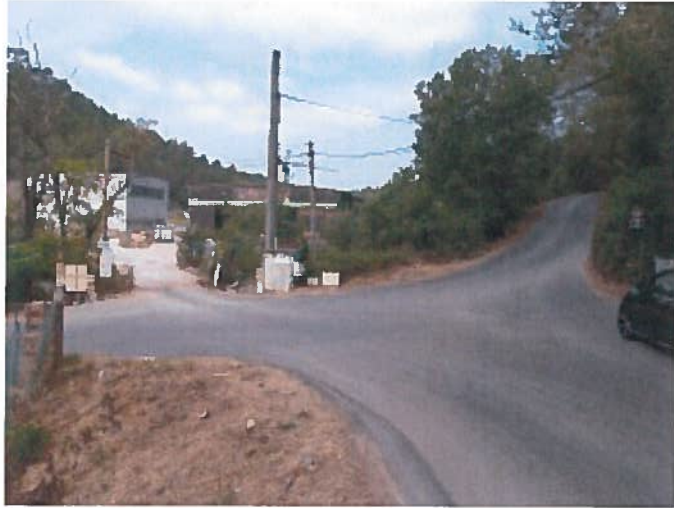
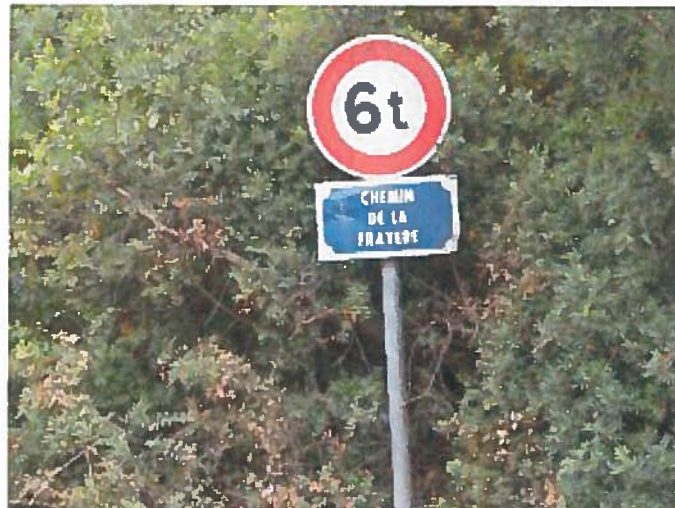
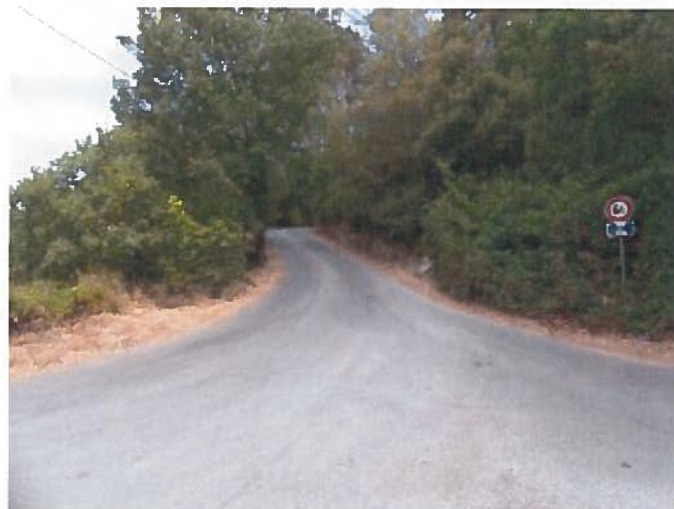
Le chemin de la Frayère présente la même configuration : une pente importante, des tournants successifs tant à droite qu'à gauche, une largeur qui varie, aucun trottoir, aucun bas-côté, aucun feu et aucune signalétique particulière.
